## **61 31 063 Kombischalter am Lenker links komplett ersetzen**

+ **61 31 904**

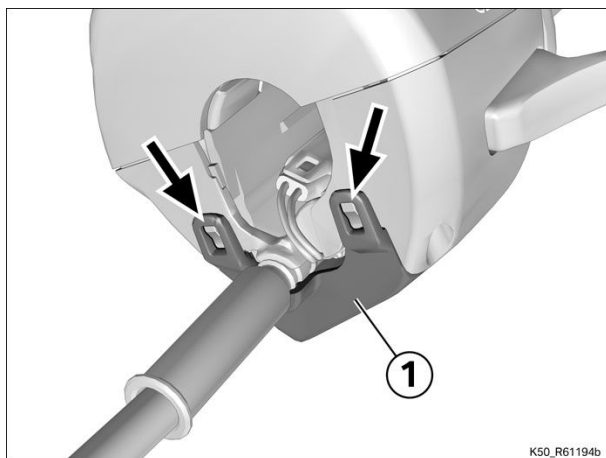
- Sicherungslaschen (**Pfeile**) ausclipsen.
- Abdeckung (**1**) ausbauen.

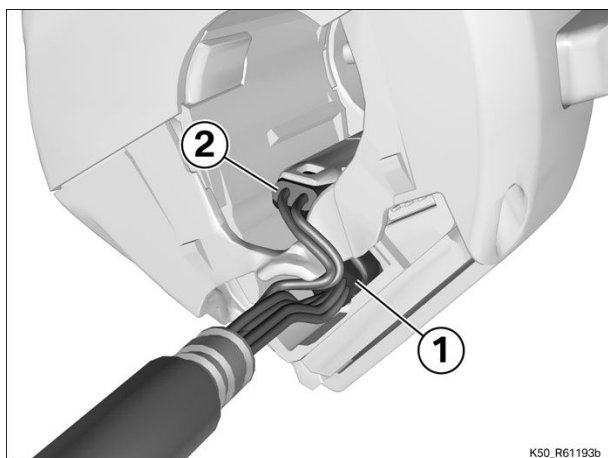
- Stecker (**1**) für Kombischalter trennen.
- Stecker (**2**) für Heizgriff trennen.

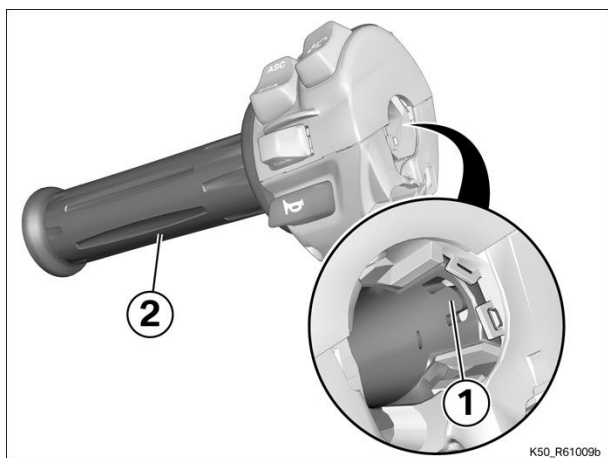
- Haltenase (1) hochdrücken.
- Lenkergriff (2) ausbauen.

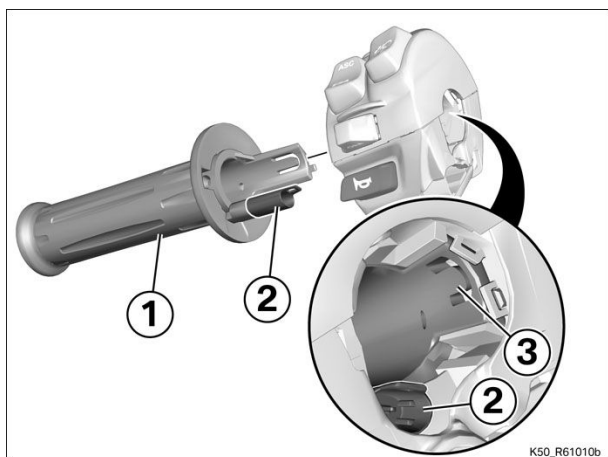
- Lenkergriff (1) einbauen, dabei Stecker (2) für Heizgriff einsetzen.
- » Haltenase (3) rastet ein.

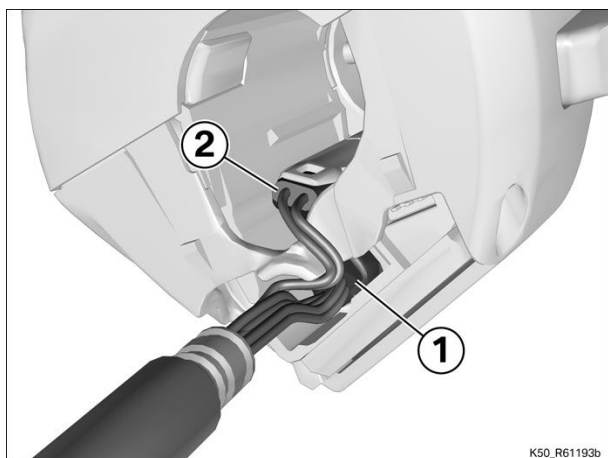
- Stecker (2) für Heizgriff verbinden.
- Stecker (1) für Kombischalter verbinden.

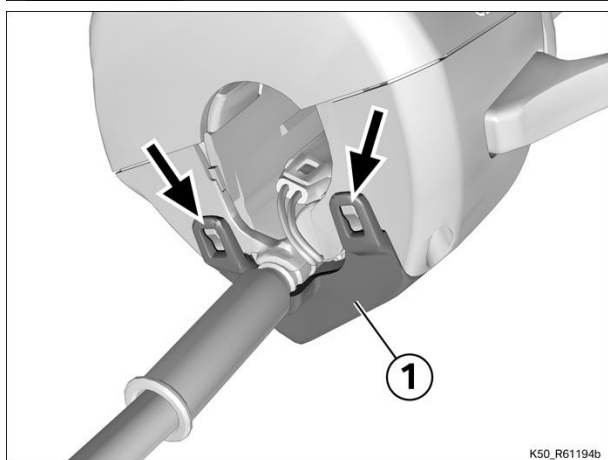
- Abdeckung (1) einbauen.
- » Sicherungslaschen (Pfeile) rasten ein.

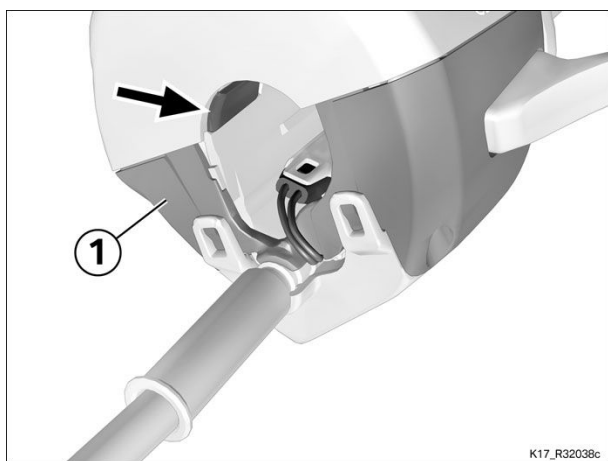
- Gummi (Pfeil) von Kombischalter (1) schmieren.
